Baugeschichtliche Anhaltspunkte  
*Überblick*

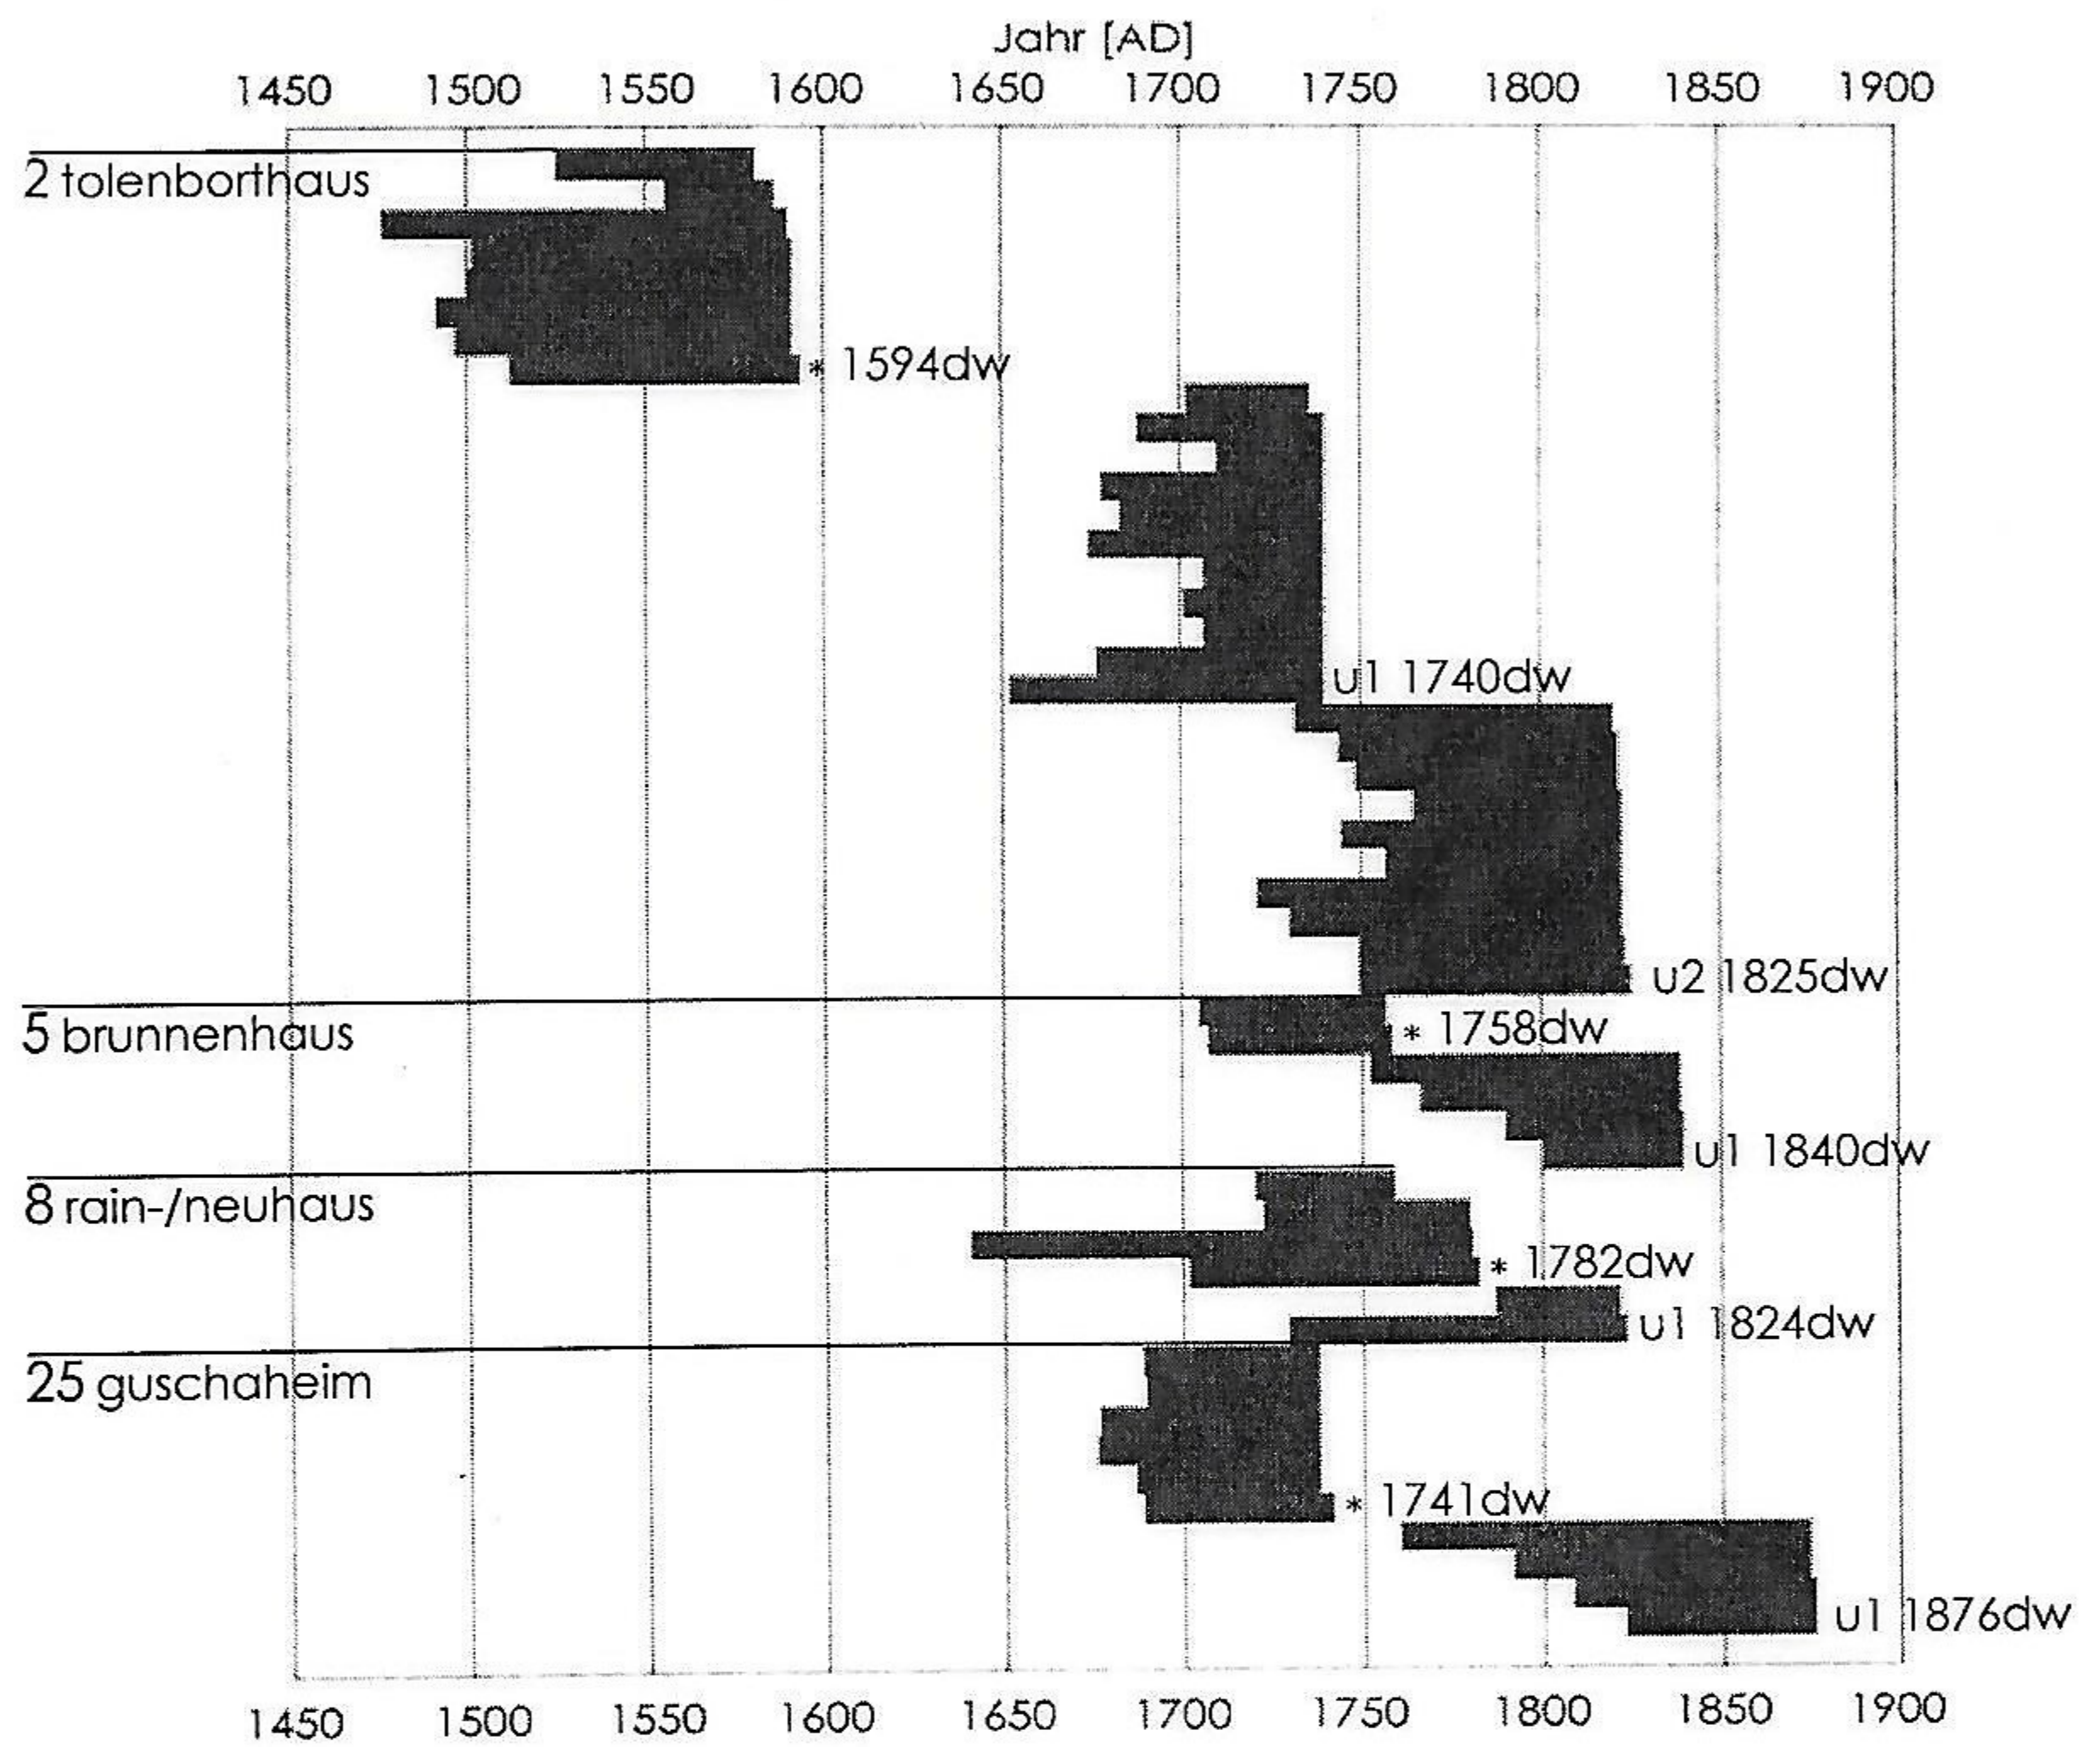
Dendrodatierte Proben und 9 ausgewiesene Bauphasen (\* – Gründungs- bzw. u – Umbau) der 4 untersuchten Objekte der Walsersiedlung Guscha/Maienfeld im Balkendiagramm mit der Darstellung des Zeitraumes, den die jeweiligen Jahrringserien (nur vermessene Jahrringe) abdecken.
